Affaire : 5097

Type doc : Rapport

**Diagnostic et préconisations sur les rejets éventuels  
issus d'une ancienne décharge communale à réhabiliter  
sur le bassin versant des Dranses et de l'Est Lémanique.  
Cas de la décharge d'Armoy (74200)**

**Lieu-dit Vers l'Usine – 74200 ARMOY****RAPPORT**

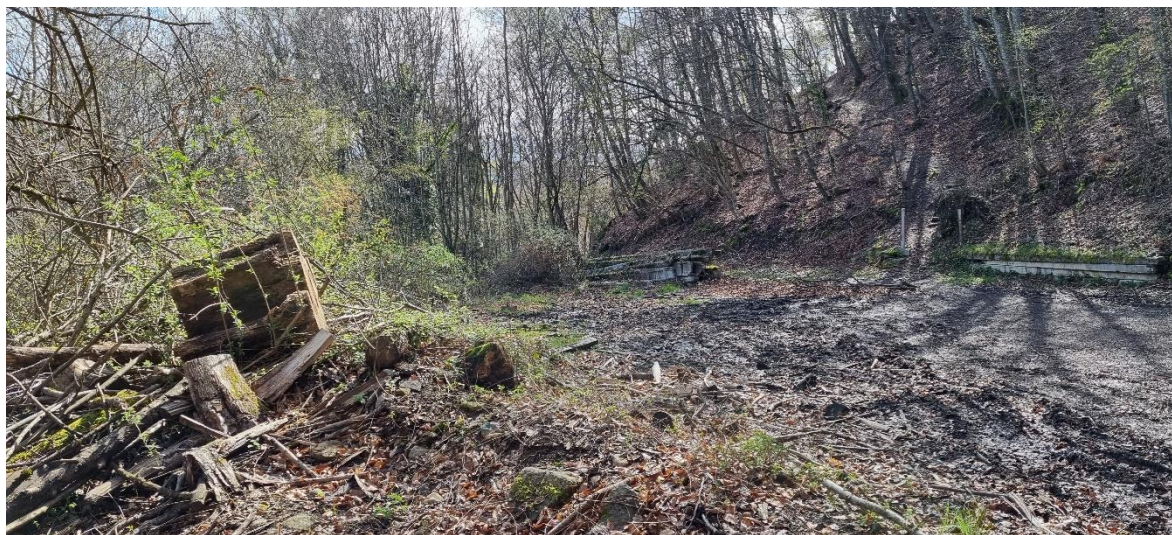
Figure 28 : Plateforme représentant la partie amont de l'ancienne décharge (vue vers le sud-est)

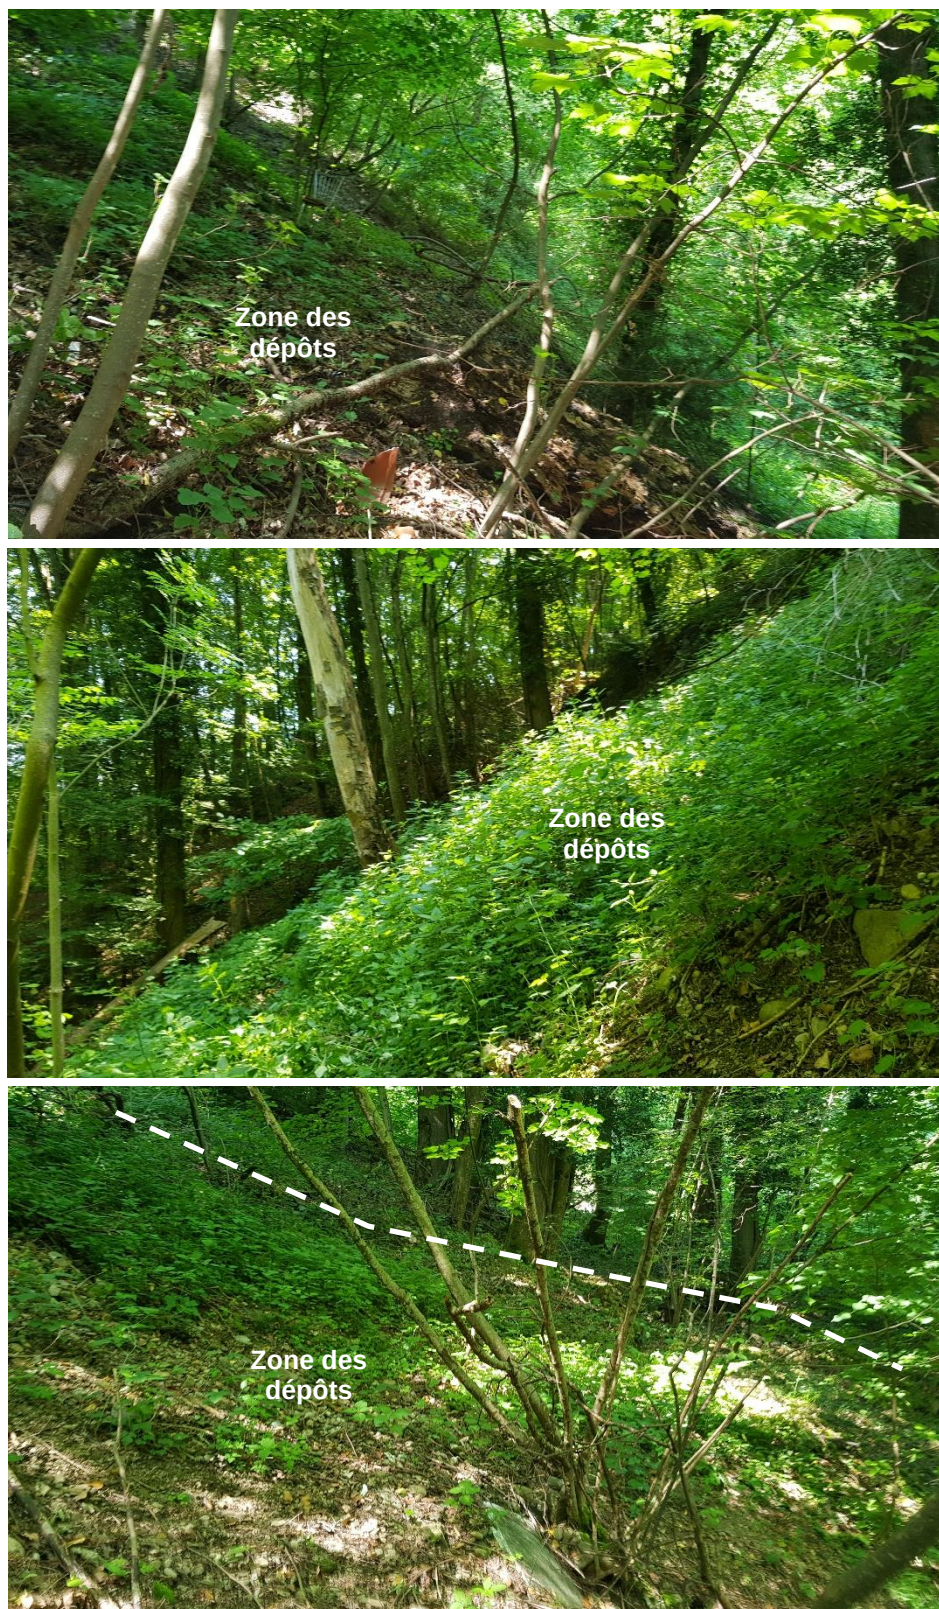
Figure 29 : Zone des dépôts à mi-pente de l'ancienne décharge (vue vers l'ouest, le sud-est et nord)

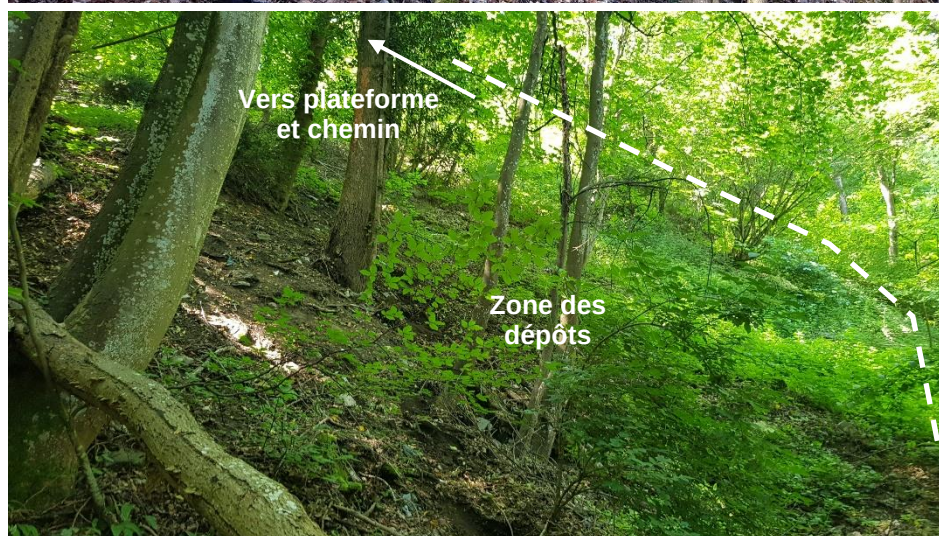
Figure 30 : Zone des dépôts vue depuis le bas de l'ancienne décharge (vue vers le sud-ouest)

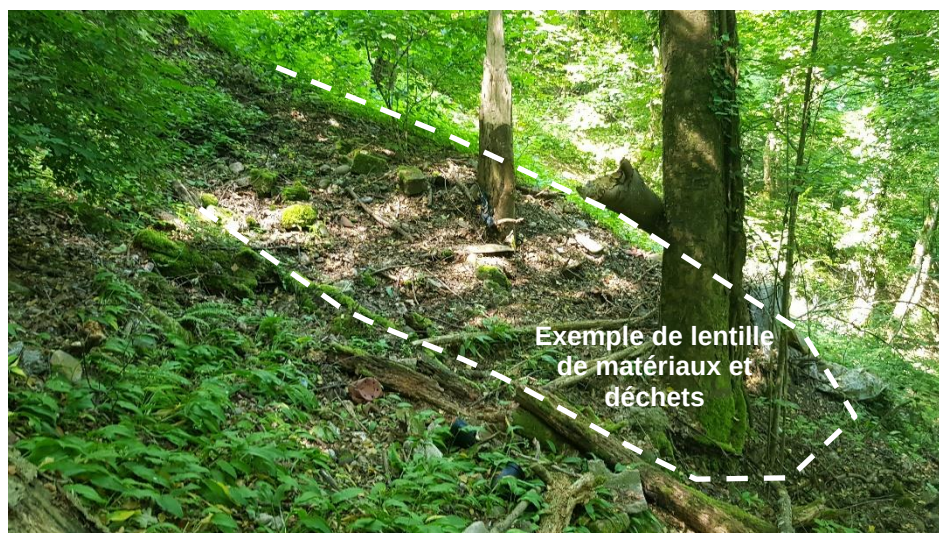
Figure 31 : Aspect général du site (partie basse de la décharge)

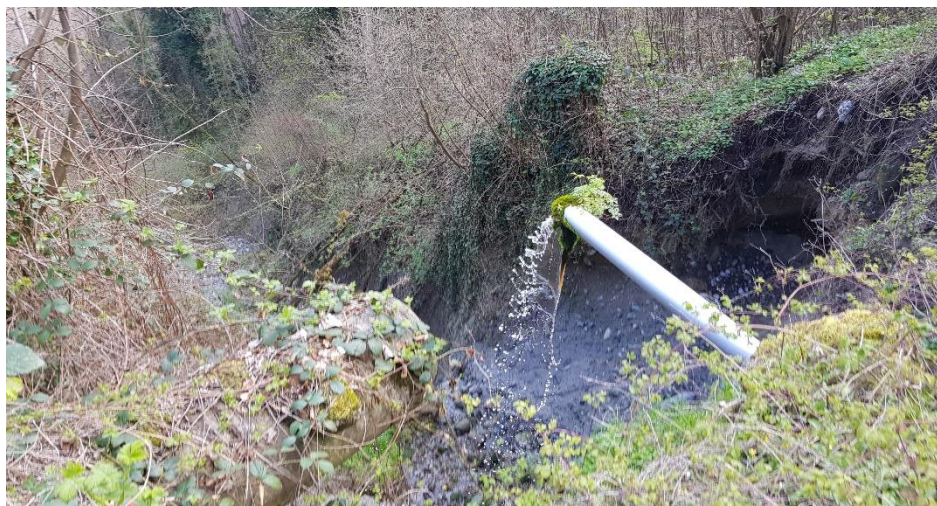
L'ancienne décharge se situe à proximité du ruisseau des Mouilles accueillant les eaux d'une source et servant d'exutoire au réseau communal d'eaux pluviales. Il s'écoule vers le nord-est et rejoint la Dranse à 300 m à l'aval.

Figure 32 : Ruisseau des Mouilles, alimenté par une source (droite) et le réseau de recueil des eaux pluviales (gauche) (vue vers le nord-est)

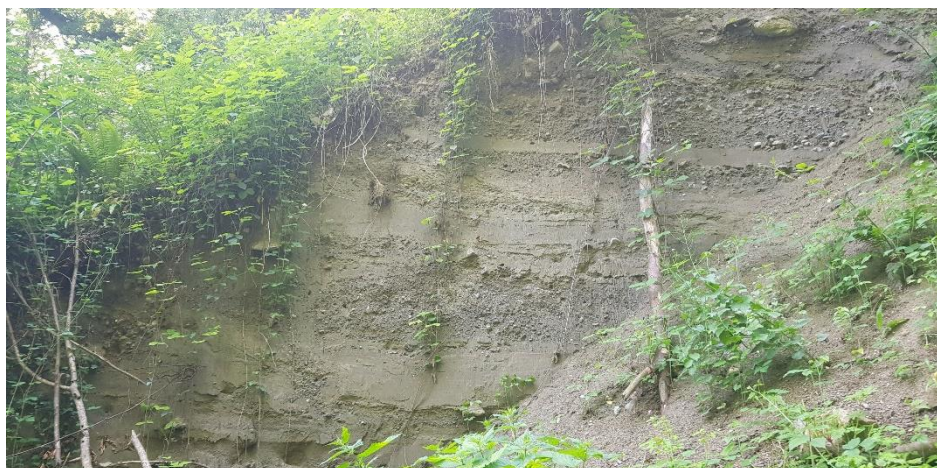
Figure 33 : Coupe du terrain en rive droite du lit du ruisseau des Mouilles (vue vers le sud-est)

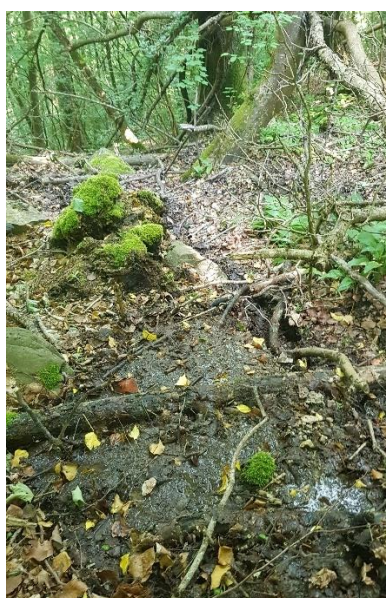
Figure 34 : Dépression marquant la limite est de la zone de dépôts (vue vers le nord)

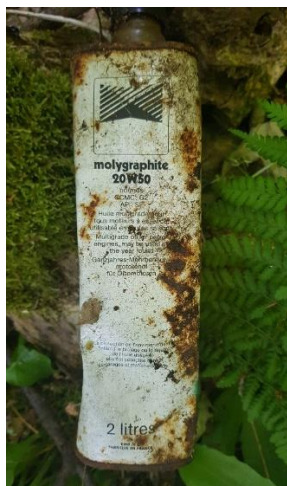
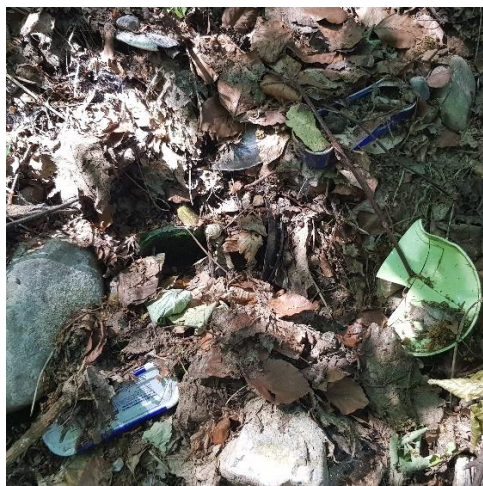
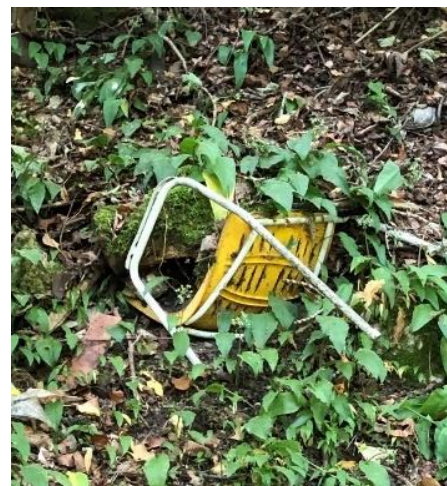
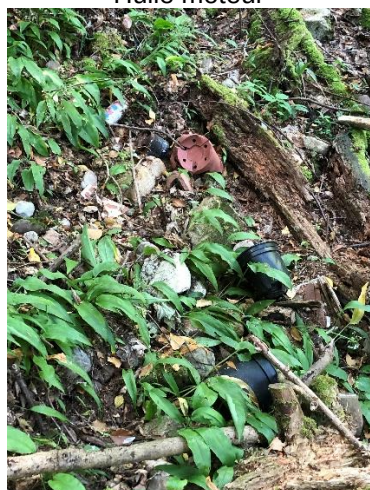
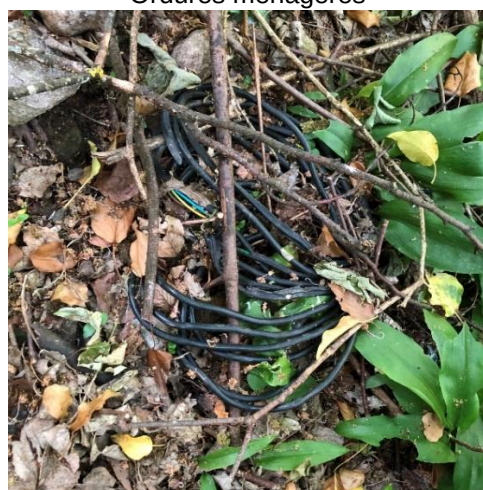
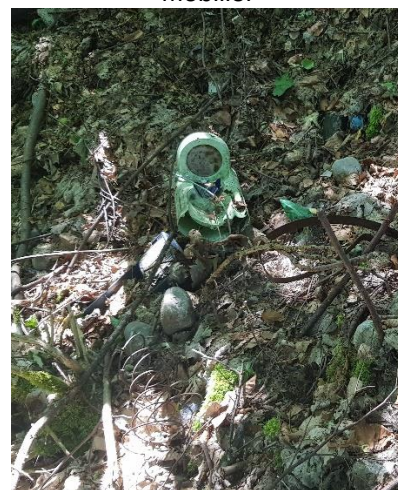
Huile moteur

Ordures ménagères

Mobilier

Contenants plastiques

Câbles électriques

Appareil ménager

Figure 35 : Diversité des types de déchets observés au sein de l'ancienne décharge

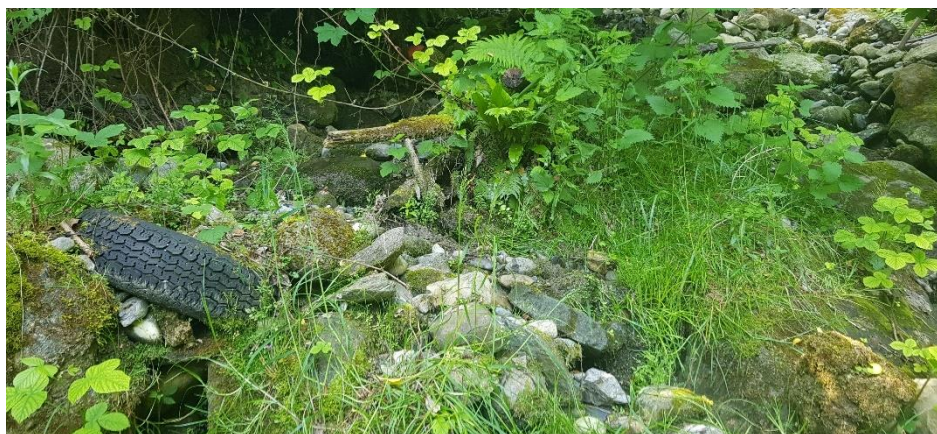
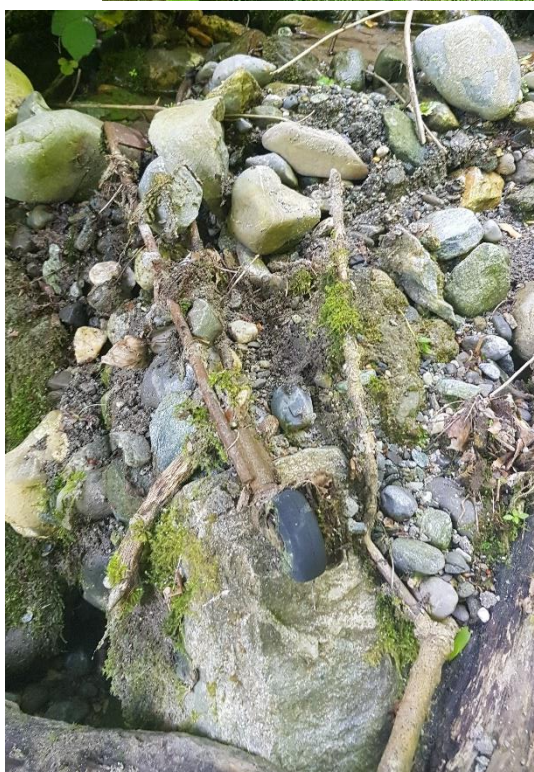
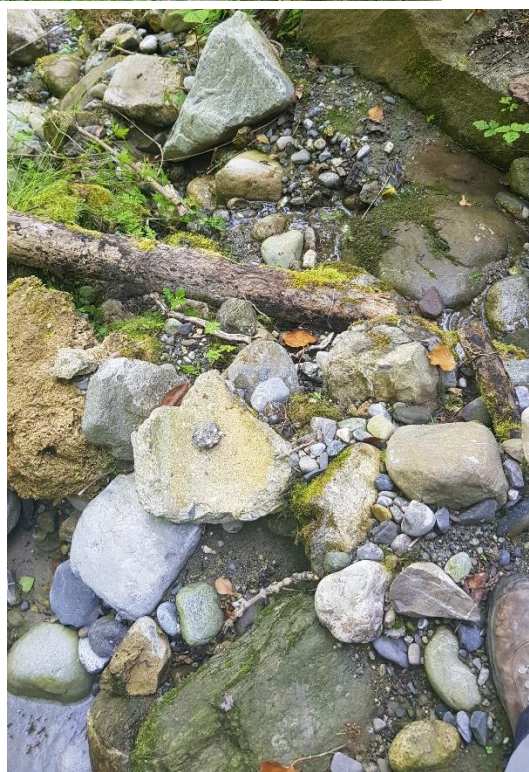
**Figure 36 : Objets métalliques, pneumatiques et blocs de béton dans le lit du ruisseau**

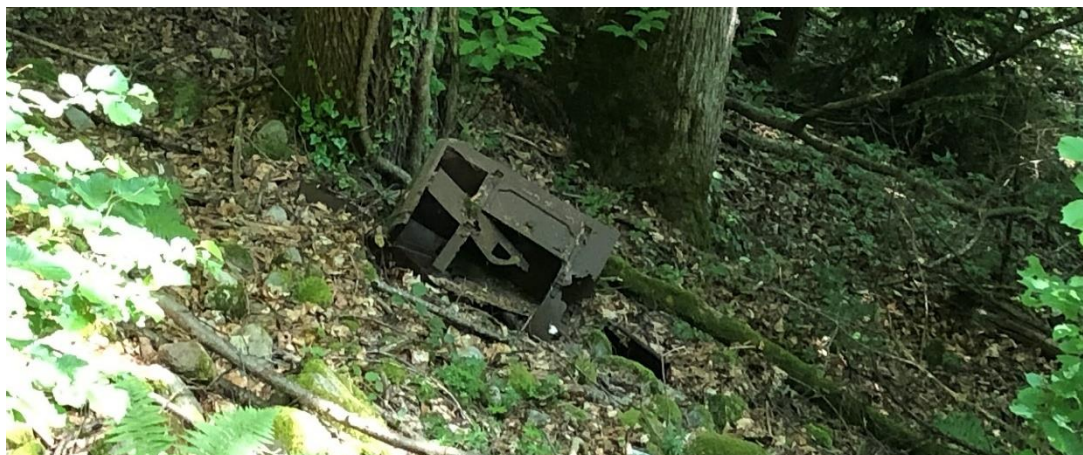
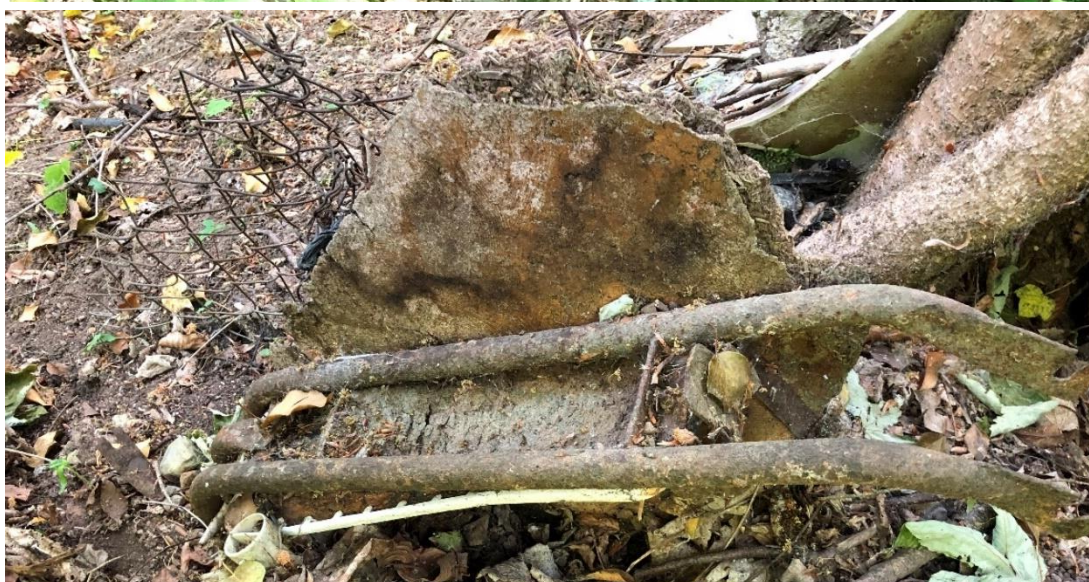
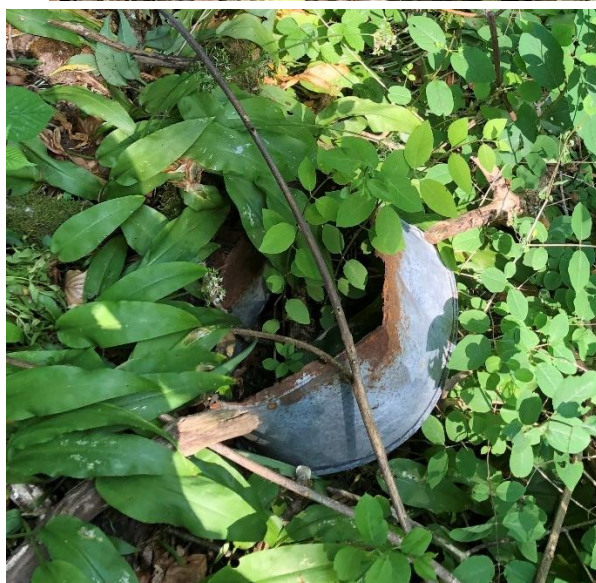
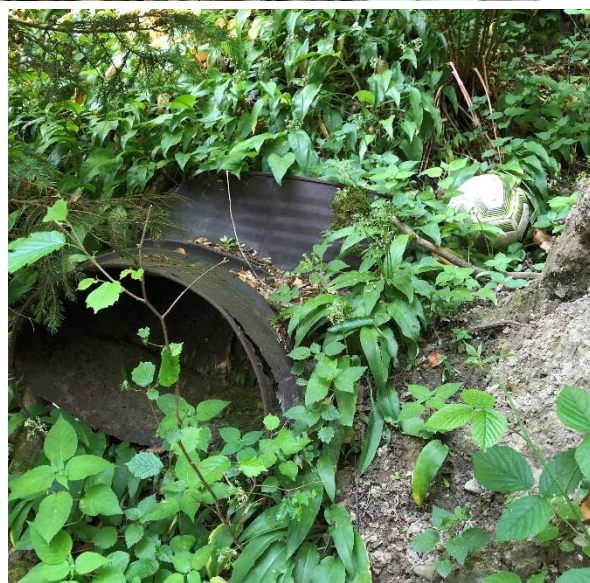
Figure 37 : Pièces automobiles et fûts métalliques dans les environs de l'ancienne décharge
